山王小学校通学路

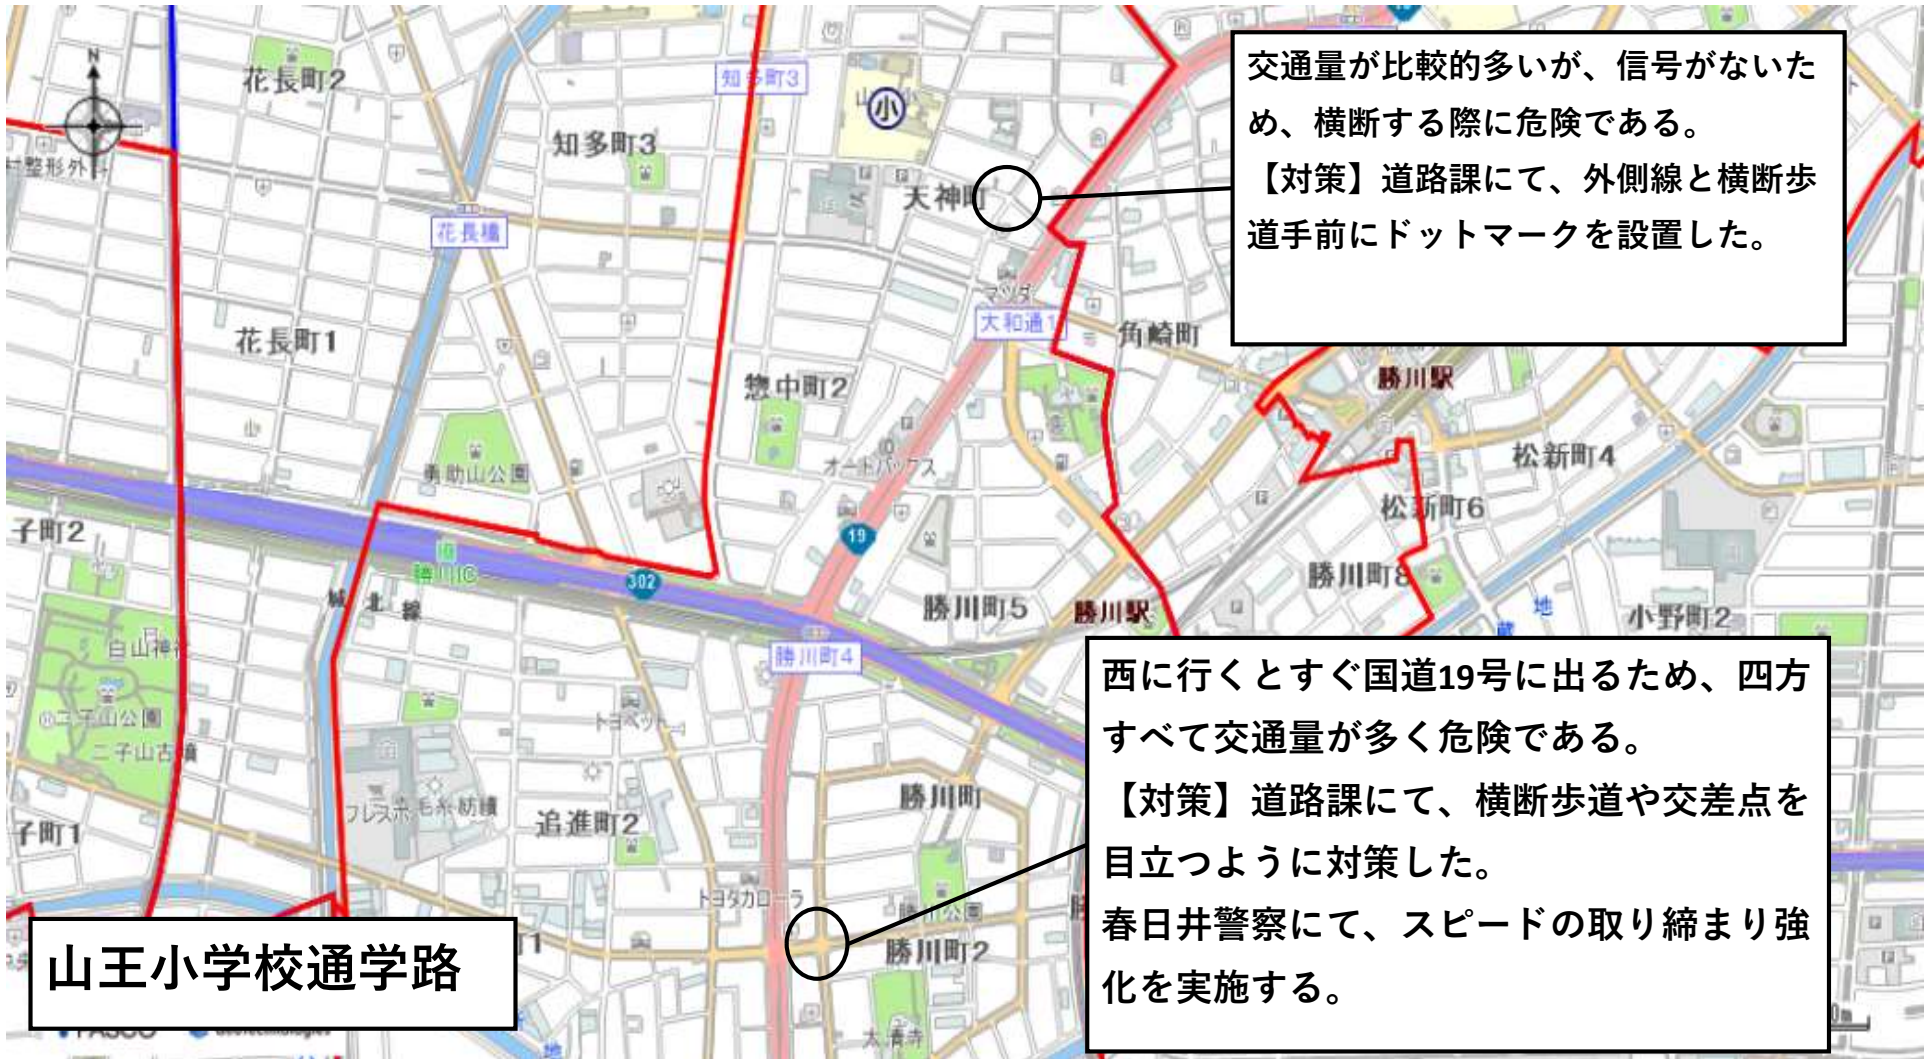
交通量が比較的多いが、信号がないため、横断する際に危険である。  
【対策】道路課にて、外側線と横断歩道手前にドットマークを設置した。

西に行くとすぐ国道19号に出るため、四方すべて交通量が多く危険である。  
【対策】道路課にて、横断歩道や交差点を目立つように対策した。  
春日井警察にて、スピードの取り締まり強化を実施する。
