4. 事後調査計画の策定

4.2 事後調査計画の策定

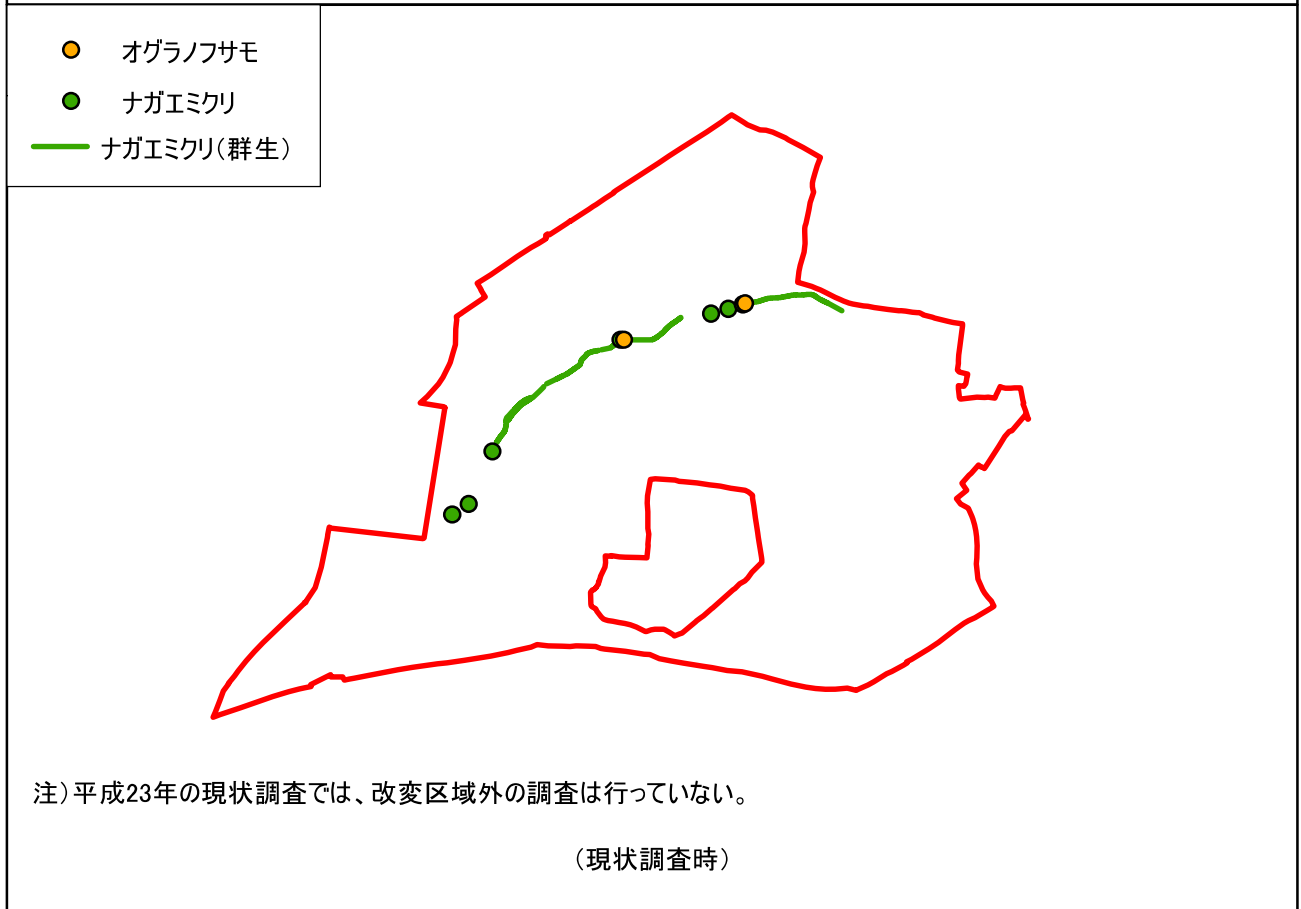
図4-7 水生植物確認位置図

現状調査の結果、オグラノフサモは、3 個体が確認されたのみでした。

本種は平成 14 年の現地調査時には高貝用水路の広い範囲（約 640m）に渡って生育しているのが確認されていましたが、現状調査ではその個体数は激減している状況でした。

一方、ナガエミクリは平成 14 年の現地調査時には高貝用水路の約 470m に渡って生育していることが確認されていましたが、今回の現状調査では約 700m に増加していました。

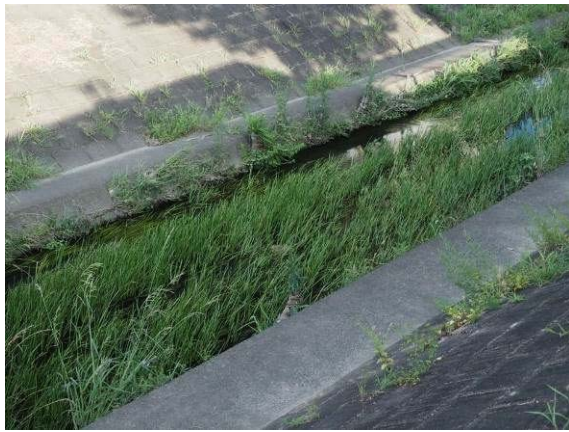
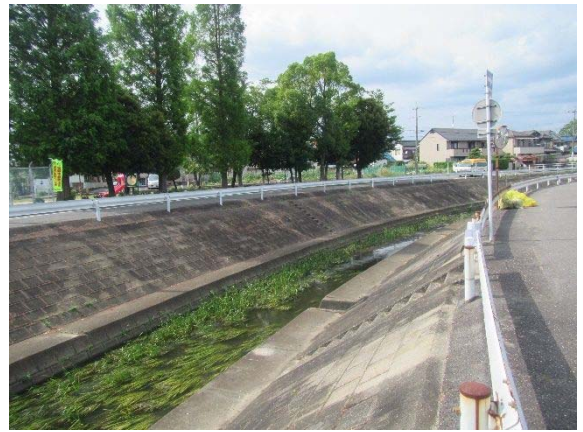
地藏川のナガエミクリ

なお、ナガエミクリについては、対象事業実施区域から 500m 程度の位置にある地蔵川において、約 1km に渡って群生しているのが新たに確認されました。これらの個体は生育状況も良好であり、開花も確認されています。
