尾張都市計画事業
春日井熊野桜佐土地区画整理事業

環境影響評価に係る事後調査報告書

令和2年3月

春日井熊野桜佐土地区画整理組合

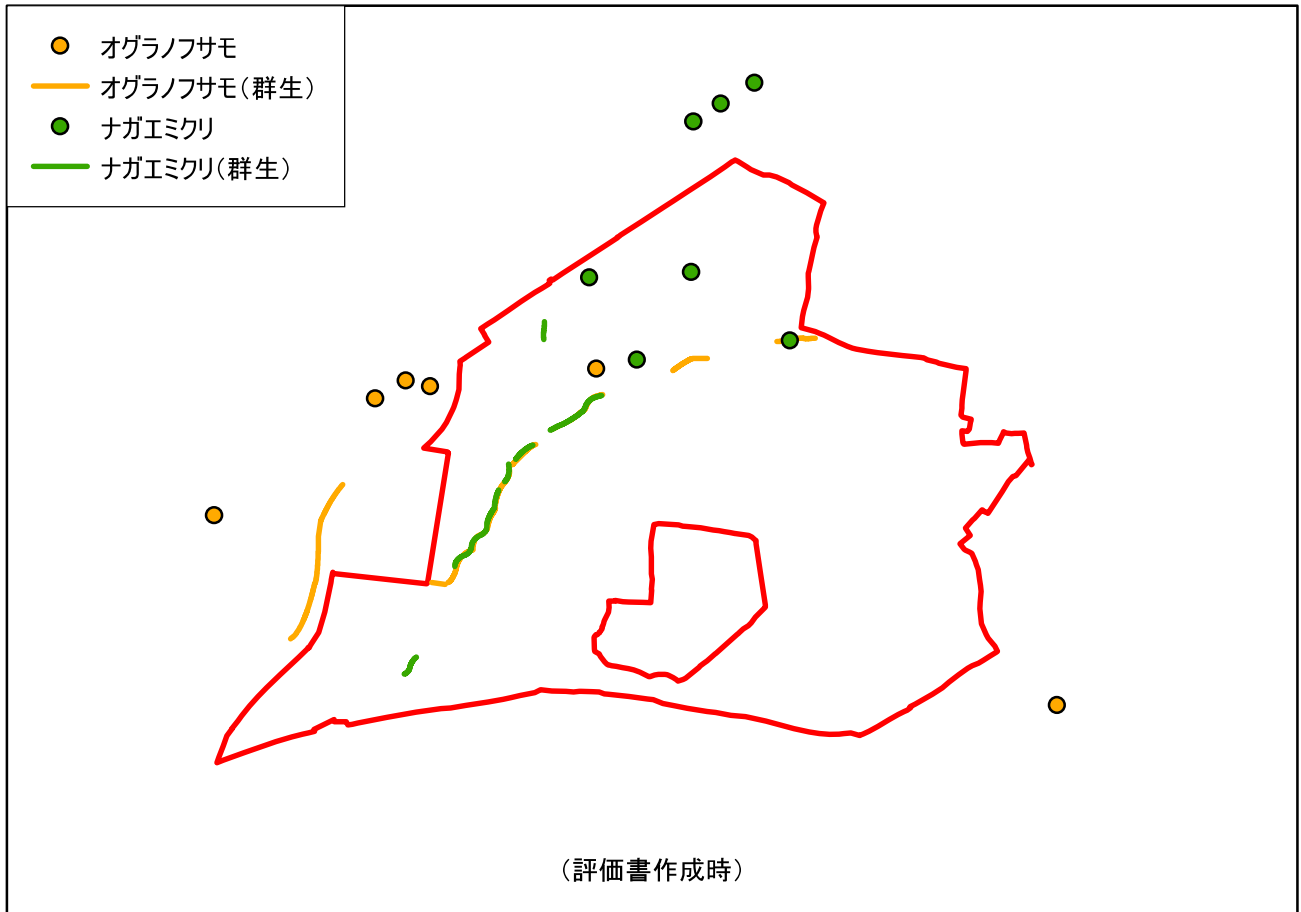
図4-7 水生植物確認位置図

現状調査の結果、オグラノフサモは、3 個体が確認されたのみでした。

一方、ナガエミクリは平成 14 年の現地調査時には高貝用水路の約 470m に渡って生育していることが確認されていましたが、今回の現状調査では約 700m に増加していました。

また、高貝用水路のうち、水生植物が繁茂する代表地点の 3 ヶ所で水温、pH、水深、流速、流量の計測を行いました。

調査の結果、水温は概ね 24～25℃程度で、pH は 7 程度の中性となっていました。流速は 7.5～24.4cm/sec で地点によって異なっており、流量は県道篠木尾張旭線より上流側では 97.5L/sec であるのに対し、下流側では約 36L/sec となっていました。

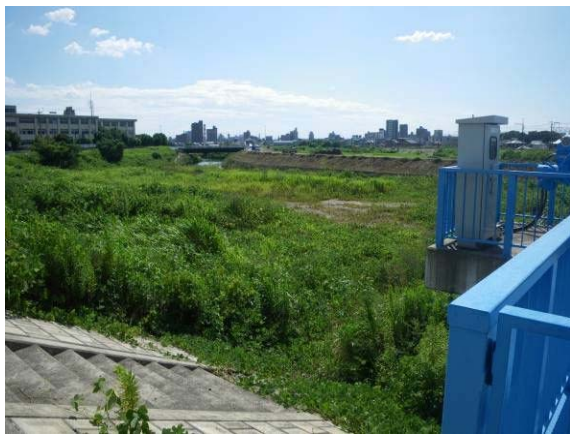
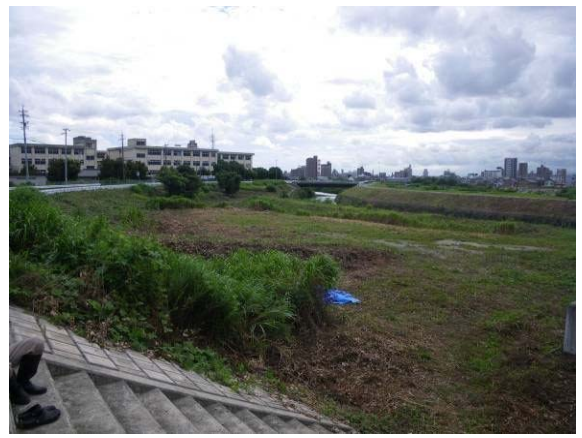
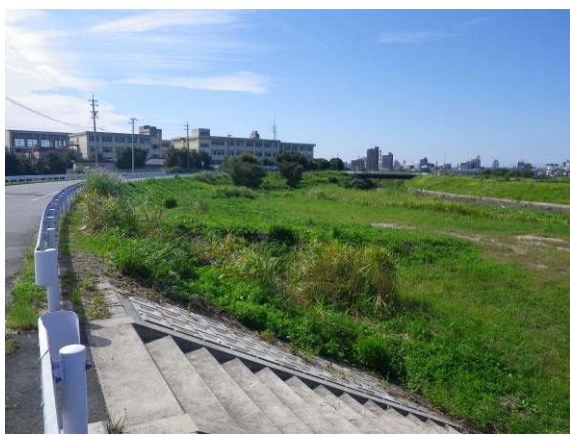
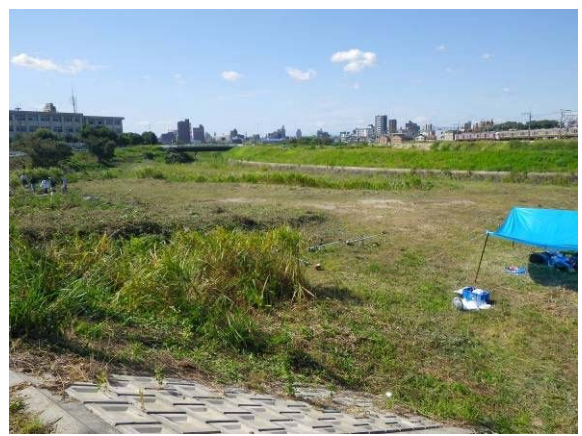
カヤネズミ保全地の造成では、保全地に広く繁茂していたセイタカアワダチソウやクズなどの除去を行いました。

このため、植生の処理にあたっては、この性質を利用し、植物の成長が盛んな夏季に刈取りを行い、翌年の成長を阻害することとし、表 7-1 に示す期日で実施しました。

1回目刈取り前

1回目刈取り後

3回目刈取り前

3回目刈取り後

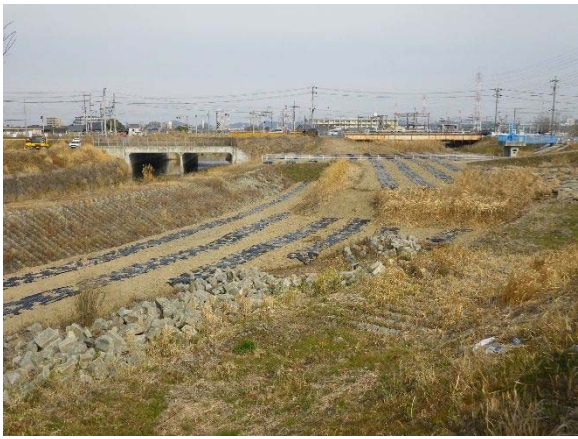
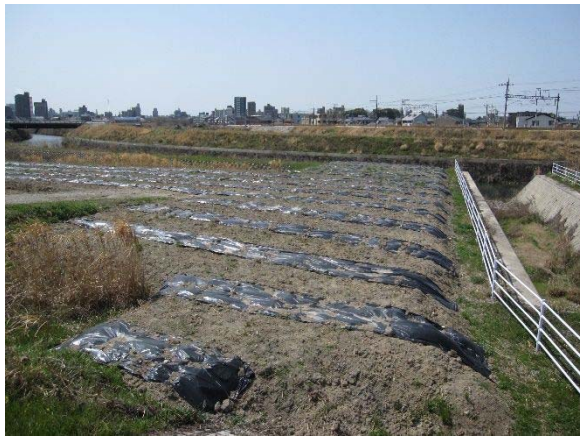
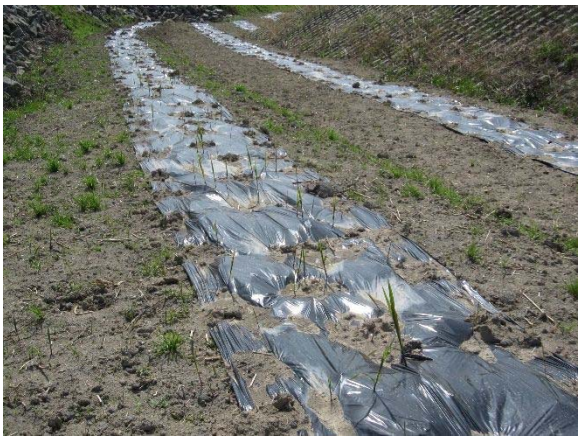
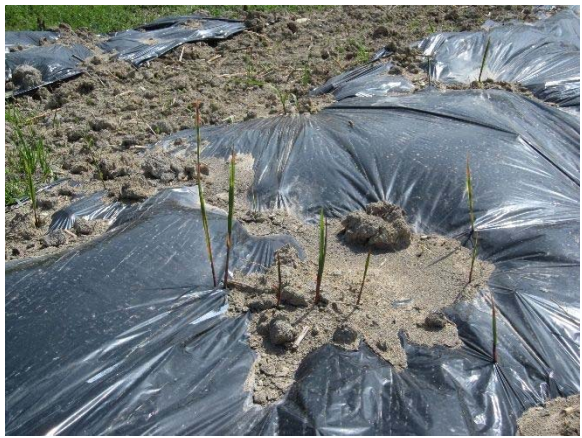
地下茎（表土）の採取は、植物体へのダメージが最も少ないオギの休眠期である冬季（1～2月）に実施し、採取の深さはオギの地下茎の深さが16～19cm程度であったことから、これよりやや深い約30cmとしました。

表土の播き出しは、保全地に採取した表土を厚さ約30cm程度で播き出し、地表に出ている地下茎を埋め戻した後に、地下茎の乾燥を防ぐ目的で、覆土した土壌の上をマルチフィルムで覆い、できるだけ地下茎（土壌）の乾燥を防ぎました。

オギの移植直後（H25. 2. 22）	移植約1ヶ月後（H25. 3. 30）

オギの発芽状況（H25. 3. 30）	オギの発芽状況（H25. 3. 30）

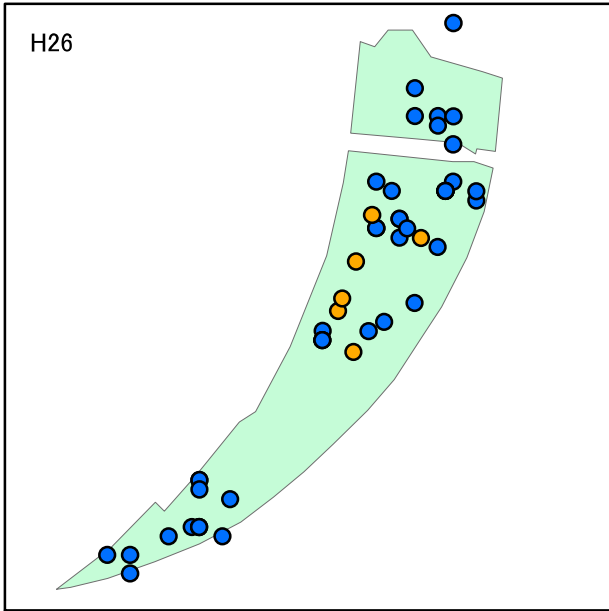
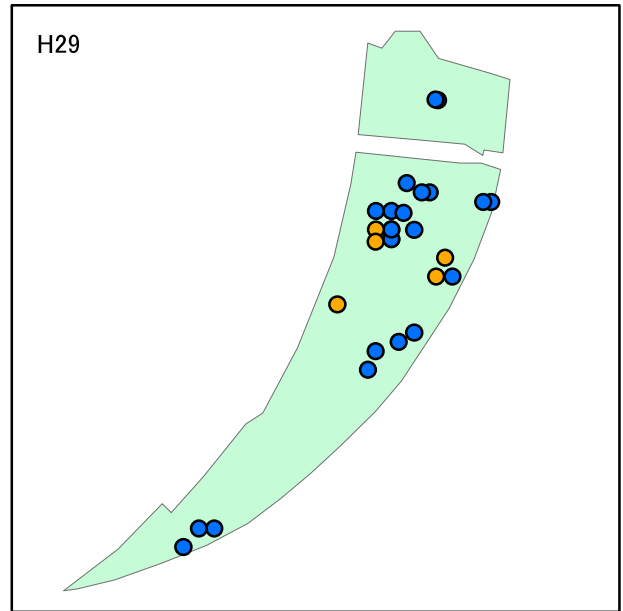
図7-4 架巢位置の経年変化

また、平成30年度の架巢箇所をみると、春季の草刈りを行った場所と一致しており、これは春季の草刈りの効果と考えることができました。（図 7-4）
